## Hochwasserschutzkonzept Chemnitz 2030

### Gewässersteckbrief Gablenzbach

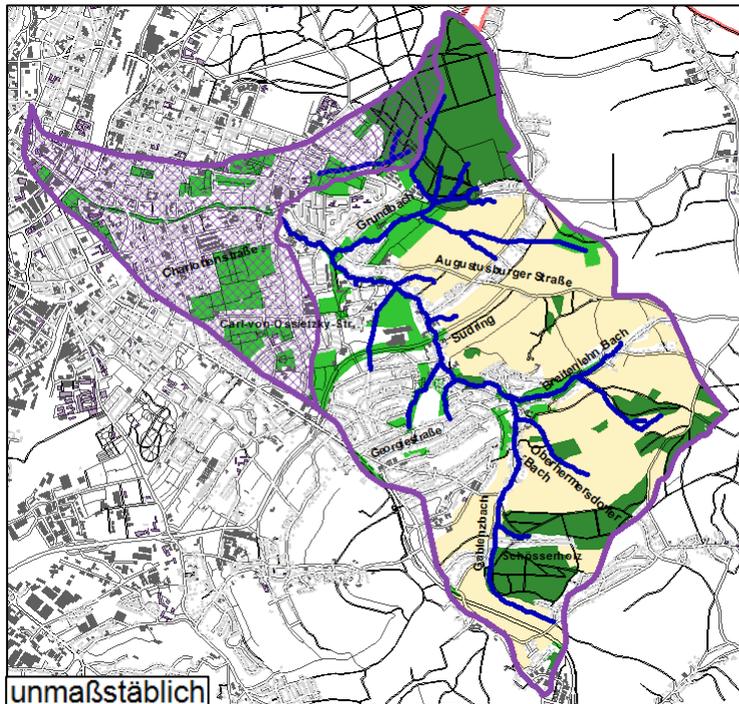
Abb. 1: Einzugsgebiet des Gablenzbaches

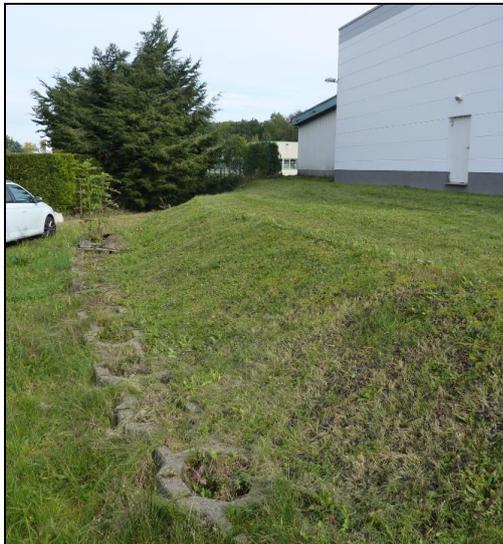
Abb. 3: Quellbereich des Gablenzbaches

Der Gablenzbach entspringt in einem Quellgebiet am westlichen Rand der Ortslage Kleinolbersdorf nördlich der Shakespearestraße auf 466 m ü.NN (Abb. 3) und fließt im nördlichen Verlauf Richtung Chemnitz/Adelsberg. Etwa 50m südlich der Einmündung Kleinolbersdorfer Straße in die Hermersdorfer Straße durchfließt der Bach eine Verrohrung, die sich rund 350 m entlang der Adelsbergstraße erstreckt. Nach weiteren 170 m entlang der Adelsbergstraße ist der Bach ab dem Grundstück Adelsbergstraße 315 erneut auf einer Länge von knapp 600 m, bis zur Einmündung des Balzacweges in die Adelsbergstraße, verrohrt. In diesem Abschnitt münden der Oberhermersdorfer Bach und danach der Breitenlehnbach rechtsseitig in den Gablenzbach. Im weiteren nordwestlichen Verlauf treten, abgesehen vom Brückendurchlass im Kreuzungsbereich Adelsbergstraße/ Cervantesstraße, nur einzelne, meist sehr kurze verrohrte Abschnitte auf. Der Wasserlauf vom Querweg mündet in Höhe des Grundstücks Adelsbergstraße 260 linksseitig in den Gablenzbach, gefolgt vom Niederhermersdorfer Bach in Höhe der Einmündung der Cervantesstraße in die Adelsbergstraße. In Höhe der Adelsbergstraße 167 mündet der Wasserlauf von den Drei Eichen rechtsseitig in den Gablenzbach, gefolgt vom Sandgrubenbach etwa in Höhe der Einmündung des Sandgrubenweges in die Adelsbergstraße. Der Wasserlauf aus den Niederhermersdorfer Wiesen (Abb. 6) fließt linksseitig, etwa auf gleicher Höhe

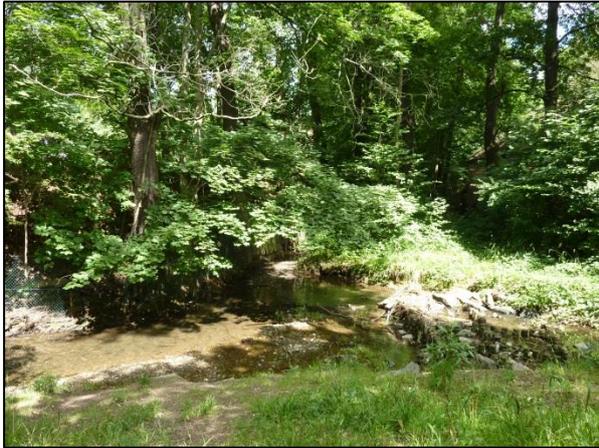
**Abb. 5: Zusammenfluss Grundbach und Gablenzbach**

wie der Sandgrubenbach in den Gablenzbach. Auf Höhe des Grundstücks Adelsbergstraße 49 fließt der Grundbach rechtsseitig in den Gablenzbach.

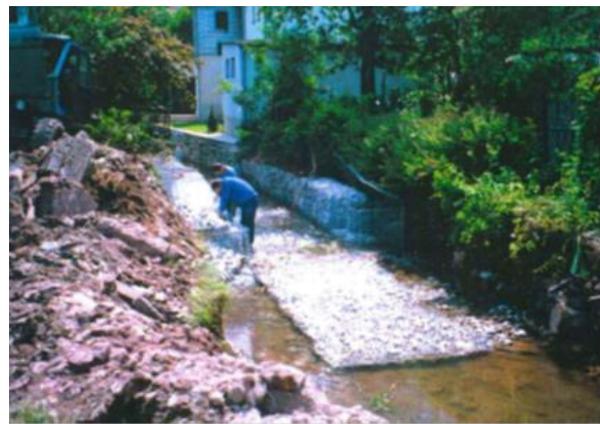
**Abb. 8: Ufer- und Sohlverbau am Gablenzbach**

Das Einzugsgebiet am Oberlauf des Gablenzbaches, südlich der Ortslage Adelsberg, ist überwiegend land- und forstwirtschaftlich geprägt (vgl. Abb. 3 und Abb. 4). Bis zur Adelsbergstraße 315 befinden sich entlang des Gewässers Gebüsche und Einzelgehölze als bachbegleitende Vegetation. Vom Balzacweg bis zum Übergang in das städtische Kanalnetz am Gablenzplatz sind besonders in der zweiten Hälfte abwechselnd verschiedene Formen des Uferbewuchses u.a. Röhricht, Gebüsch, Einzelgehölz, Krautflur, Hochstauden, Wiese, Rasen oder Wald anzutreffen. In der ersten Hälfte dieses Abschnittes gibt es aufgrund des starken Verbaus kaum Bewuchs. Weiterhin sind im gesamten Mittellauf Bereiche mit Sohl- und Uferverbau zu finden (Abb. 7 und Abb. 8).

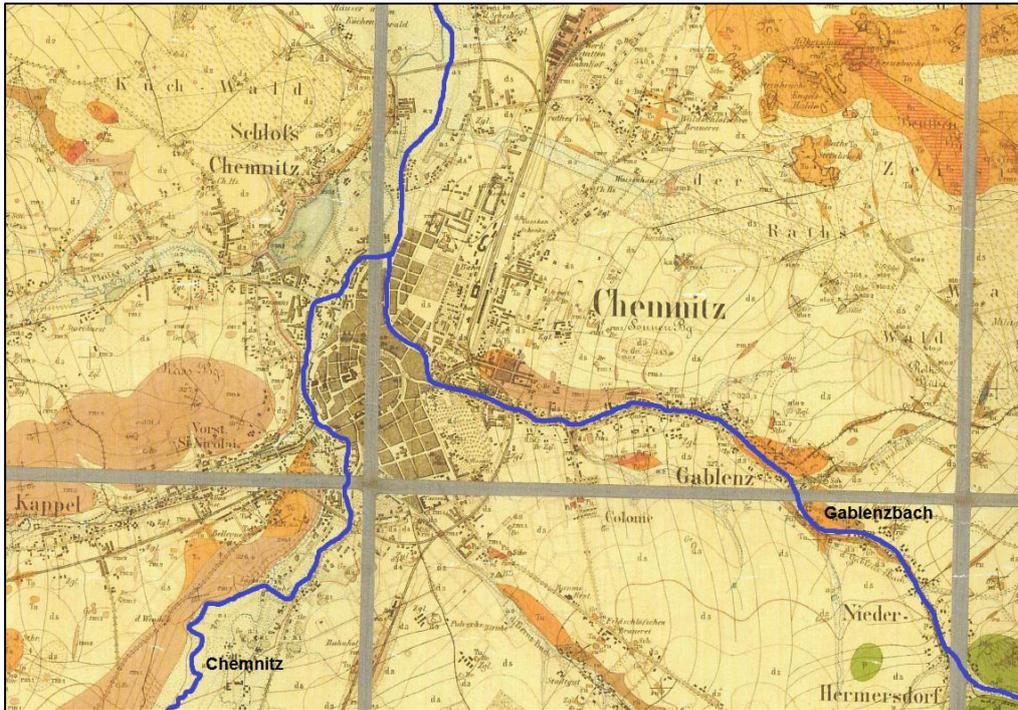
Abb. 9: Historische Karte mit dem Verlauf des Gablenzbaches von 1876

Im Zuge der Urbanisierung wurde der Gablenzbach beginnend in der 20er Jahren des letzten Jahrhunderts auf den letzten 3.300 Metern bis zur Chemnitz verrohrt. Sukzessive erfolgte der Anschluss der Abwasserkanäle aus dem angrenzenden Siedlungsgebiet an das Gewölbe. Somit wurde aus dem Fließgewässer ein Mischwasserkanal, der in die zentrale Kläranlage (ZKA) Chemnitz-Heinersdorf geleitet wurde. Um die ZKA Heinersdorf wieder zu entlasten wurde entschieden, den Trocken- und Mittelwetterabfluss des Gablenzbaches aus dem Kanalisationsnetz der Stadt auszugliedern und separat auf direktem Weg in die Chemnitz einzuleiten (Hüttner, 2004). Die Errichtung der neuen Transportleitung im Kanal erfolgte von 2002 bis 2003 bei einem Mittelbedarf in Höhe von 2,7 Mio. Euro (Bauausführung). Die heutige Führung im Kanalnetz der Stadt folgt im Verlauf dem historischen Profil (Abb. 9).

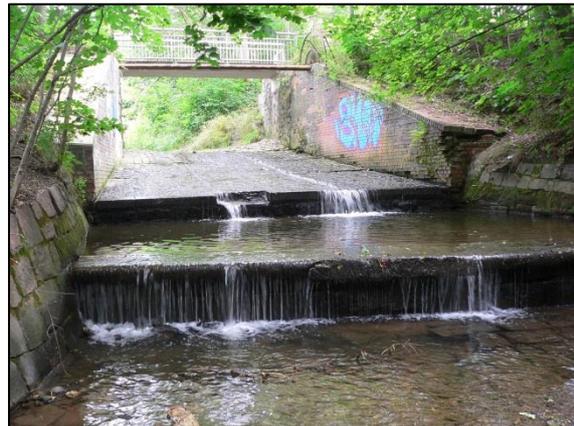
Abb. 11: Absturz am Gablenzbach

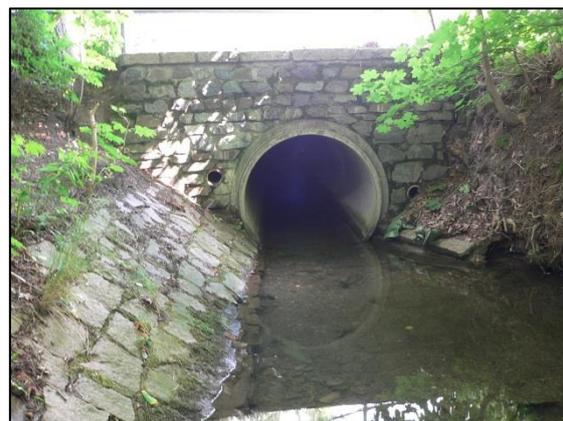
Abb. 12: Verrohrung Gablenzbach DN 1500 unter dem Balzacweg

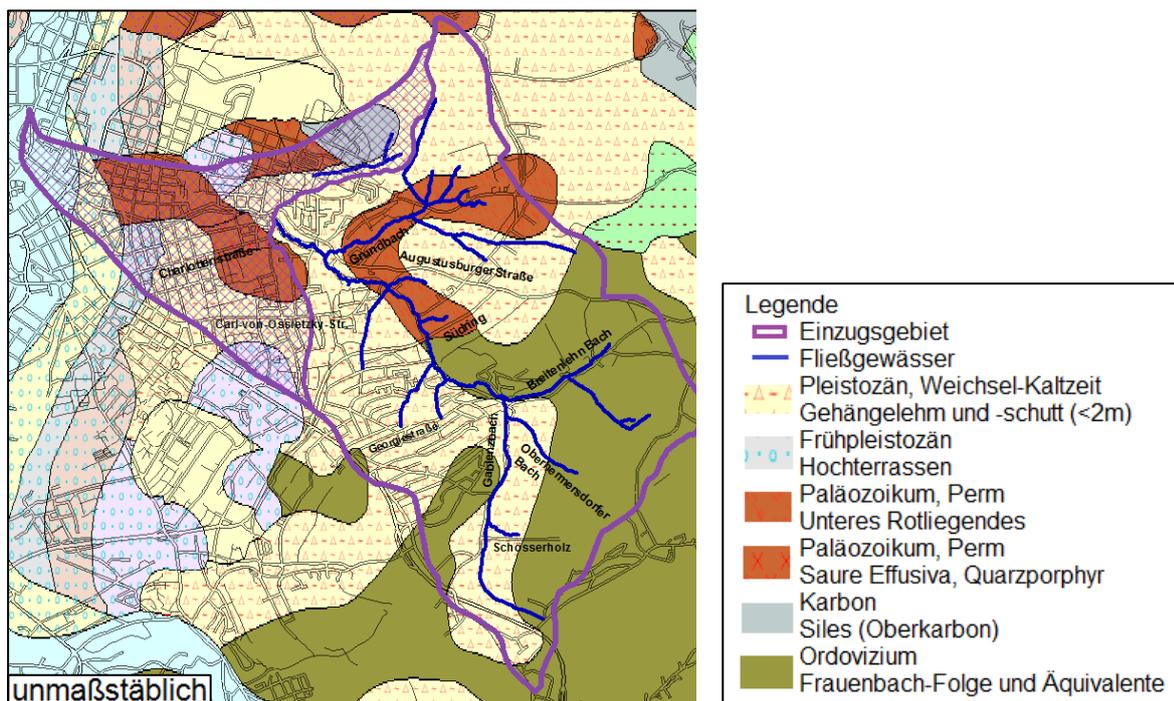
Abb. 14: Geologie des Einzugsgebietes Gablenzbach (Quelle: LfULG)

Das anstehende Gestein unterhalb der lehmig-schluffigen-Böden bilden entlang des Mittel- laufs des Gablenzbaches und des Grundbaches Sedimente des Rotliegenden. Charakteristisch für den Oberlauf bis zur Naturraumgrenze am Südring sind tonschieferähnliche Phyllite mit einer Lockergesteinsdecke sowie Auen- und Talböden aus dem Ordovizium und Gehängelehm/-schutt aus der Weichselkaltzeit im westlichen Einzugsgebiet vom Südring bis zum Gablenzplatz (Abb. 14). Im Bereich der Bachläufe überwiegen tonige Lehme mit Beimischungen von Geröllen der örtlichen Gesteine (Landschaftsforschungszentrum e.V. Dresden, 2016).

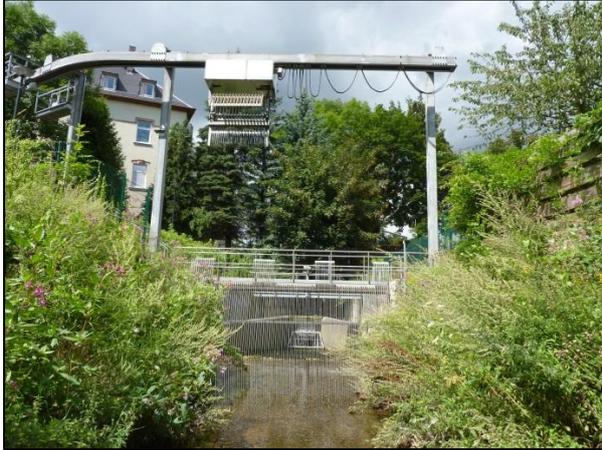
Abb. 20: Grobrechen am Gablenzplatz

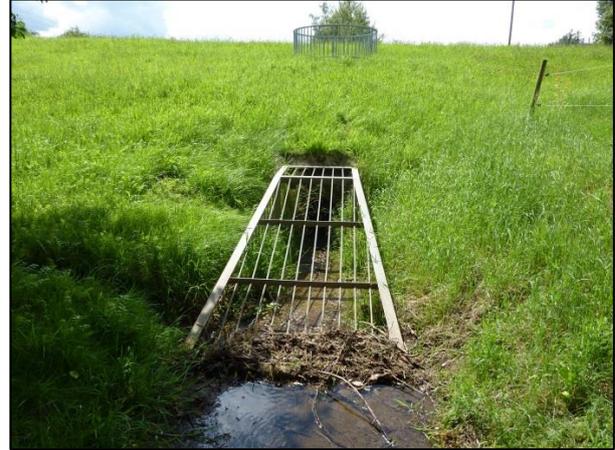
Abb. 21: Treibgutfang am Breitenlehnbach

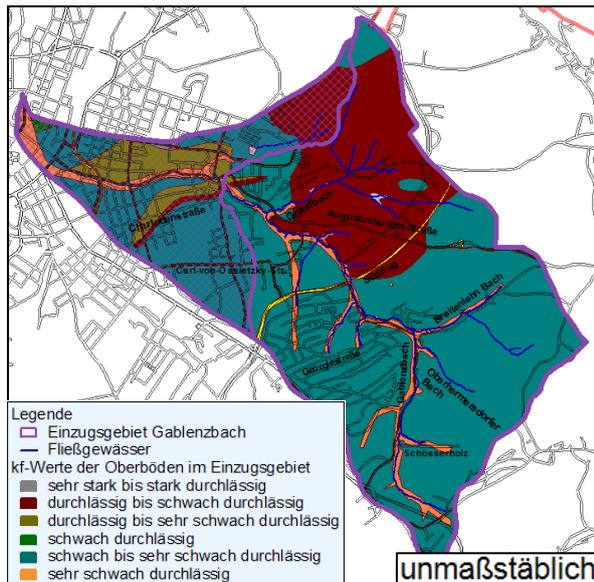
**Abb. 22: K<sub>f</sub>-Werte der Oberböden im EZG des Gablenzbaches**

Der Oberflächenabfluss im Einzugsgebiet ist u. a. auf die geringe Infiltrationsleistung ( $K_f = 10^{-6} \dots 10^{-8}$ ) der schluffig-lehmigen Braunerden und der hohen Versiegelung im Unterlauf des Gewässers zurückzuführen.

Rechtsseitig des Gablenzbaches vom Grundbach bis zum Südverbund sind durchlässige bis sehr schwach durchlässige Unterböden zu finden, wohingegen das übrige Einzugsgebiet des Unterlaufes überwiegend durch schwach durchlässige bis sehr schwach durchlässige Schichten gekennzeichnet ist. Ausschließlich entlang der Bachläufe finden sich durchlässige Schichten ( $K_f = 10^{-4}$  bis  $10^{-6}$ ) im Unterboden. Der Oberboden in diesen Bereichen weist sehr schwach durchlässige  $K_f$ -Werte von  $< 10^{-8}$  auf. Der Beitrag zur Grundwasserneubildung ist aufgrund dieser Bedingungen als gering einzustufen.

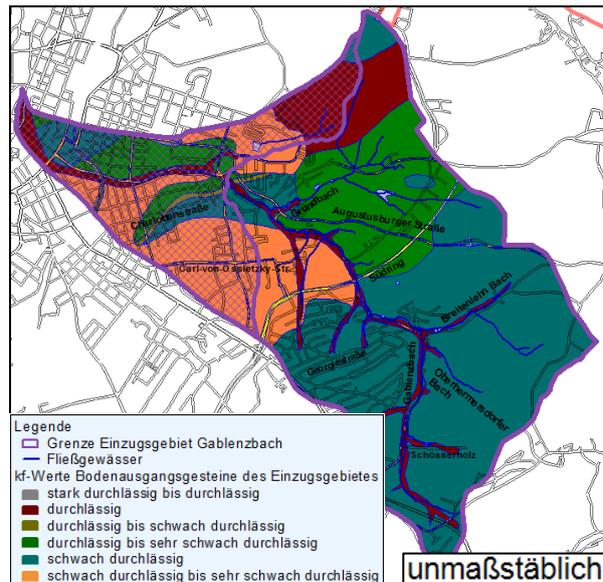
**Abb. 23: K<sub>f</sub>-Werte der Bodenausgangsgesteine im EZG des Gablenzbaches**

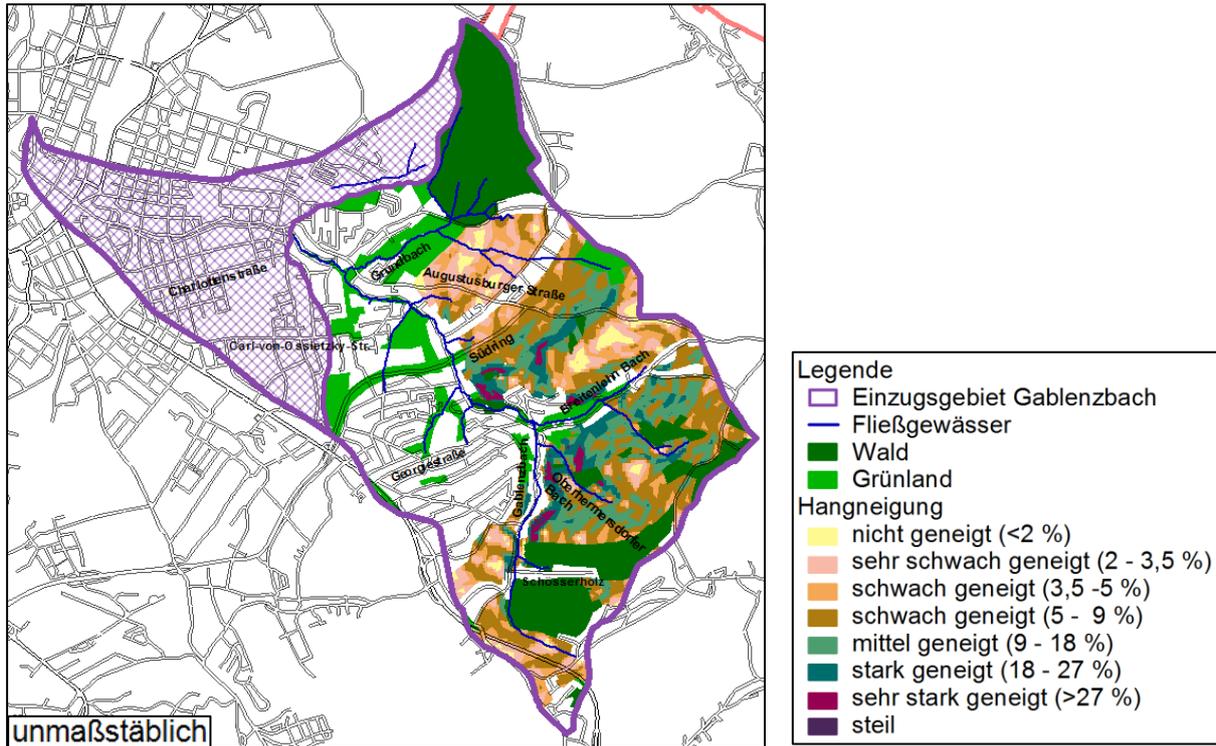
Abb. 24: Hangneigung der landwirtschaftlich genutzten Flächen im EZG des Gablenzbaches

Hier finden sich nur noch schwach geneigte (2 – 5 °) bis kaum geneigte Flächen (< 2°). Abb. 24 gibt einen Überblick über die Hangneigung der landwirtschaftlich genutzten Flächen im Einzugsgebiet. Besonders entlang des Oberhermersdorfer und des Walterslehnerbaches sowie südlich des Südverbundes sind stark geneigte bis sehr steile landwirtschaftliche Flächen anzutreffen. Da diese im Vergleich zu den übrigen Flächen anfälliger gegenüber Oberflächenerosion sind ist zu prüfen, ob dort in naher Zukunft andere Nutzungen umgesetzt werden können.

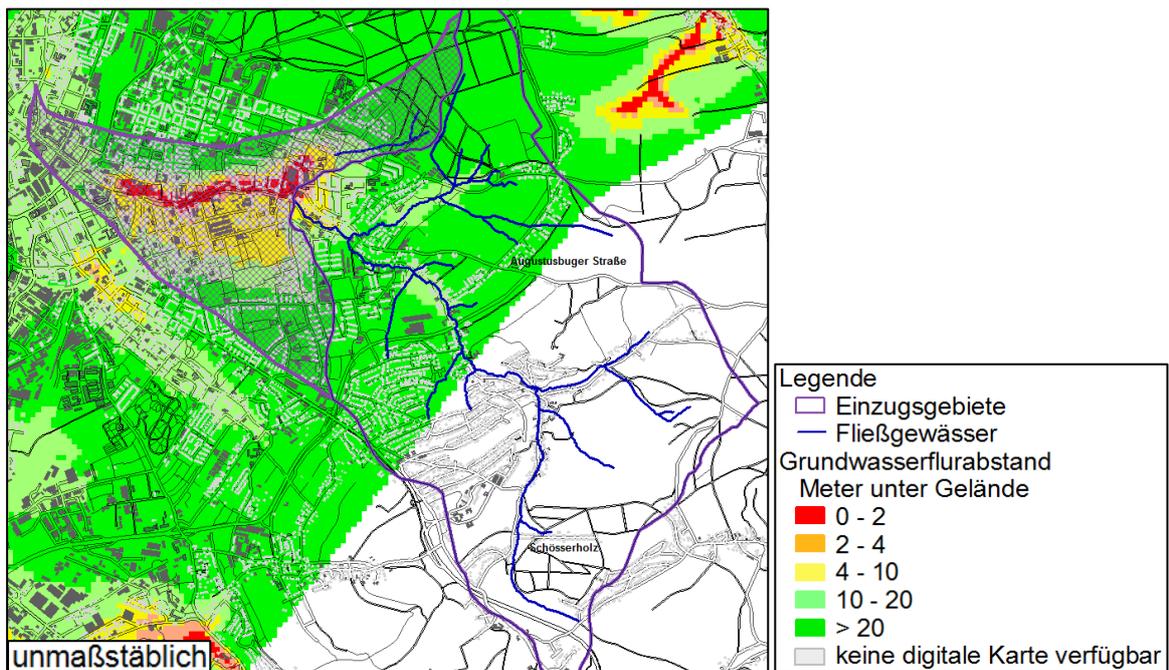
Abb. 25: Grundwasserflurabstände im Einzugsgebiet (Quelle: Lfulg)

Die Grundwasserflurabstände im nördlichen Einzugsgebiet liegen zwischen 10 und > 20 m. Einzig um den Gablenzplatz finden sich Abstände in den Bereich von 0 – 4 m. Für den südlichen Teil des Einzugsgebietes sind keine Daten vorhanden.

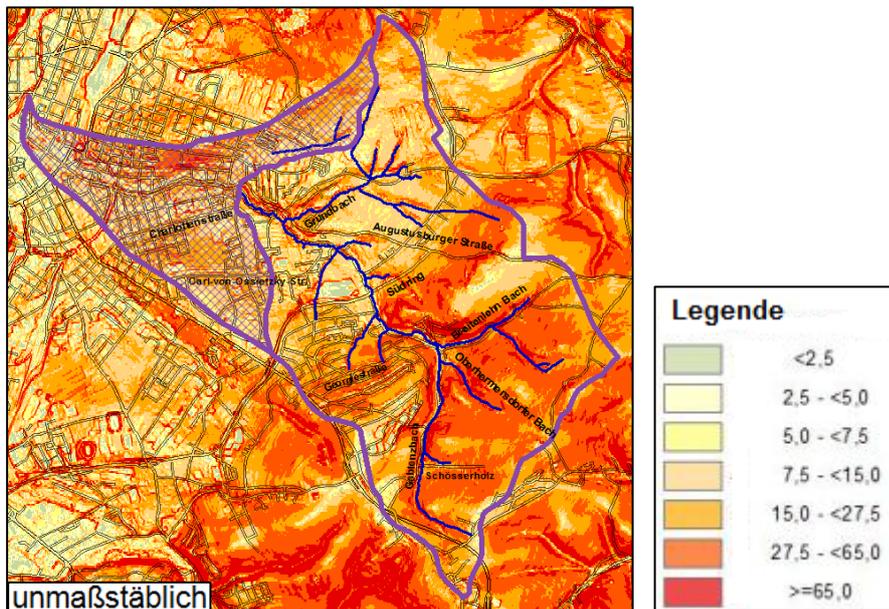
Abb. 26: Erosionsgefährdung in Abhängigkeit von Bodenart, Hangneigung und Regenerosivität - KSR-Karte

Die landwirtschaftlichen Nutzflächen im oberen Einzugsgebiet des Gablenzbaches weisen eine mittlere bis hohe potenzielle Erosionsgefährdung auf (Abb. 26). Die KSR – Karte zur potenziellen Bodenerosionsgefährdung durch Wasser basiert auf der „Allgemeinen Bodenabtragungsgleichung“ (ABAG). Die Karte beschreibt die standörtliche flächenhafte potenzielle Erosionsgefährdung unabhängig von den aktuellen Landnutzungen und der erosiven Hanglänge. Bei dieser Art der Darstellung werden ausschließliche natürliche Faktoren, welche die Anfälligkeit des Standortes charakterisieren, berücksichtigt, nicht aber die Auswirkungen durch die Bodenbewirtschaftung. Aufgrund von Hangneigung, Bodenarten und der langjährig durchschnittlichen Regenerosivität ergibt sich für das Einzugsgebiet des Gablenzbaches ein mittlerer bis hoher Bodenabtrag. Dieser liegt an schwach geneigten Hängen zwischen 10 - 30 t/ha\*a und bei Flächen mit starker Hangneigung zwischen 30 - >55 t/ha\*a (Bundesanstalt für Geowissenschaften und Rohstoffe).

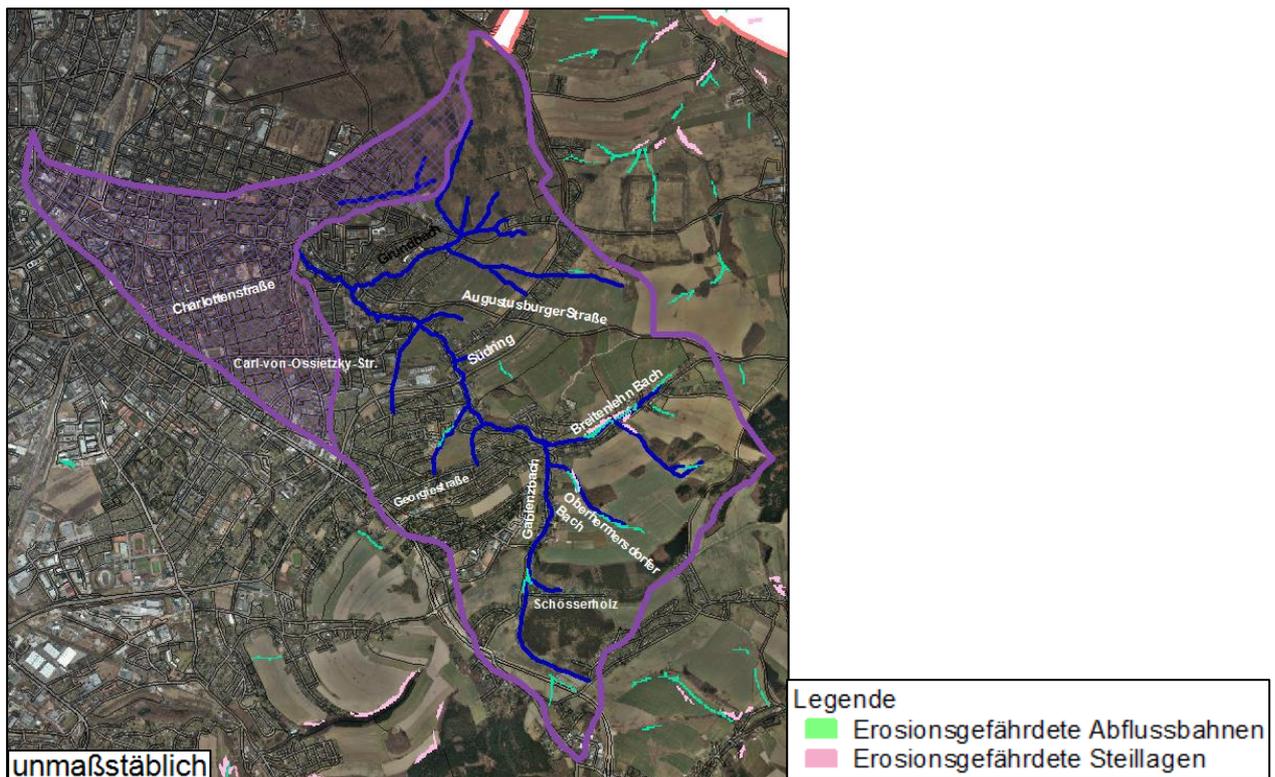
Abb. 27: Erosionsgefährdete Abflussbahnen und Steillagen im Einzugsgebiet des Gablenzbaches

Neben erosionsgefährdeten Flächen im Einzugsgebiet sind ebenfalls einzelne Abflussbahnen und Steillagen durch Erosion besonders gefährdet. Wie nachfolgende Abbildung verdeutlicht sind besonders die Abflussbahnen am Oberhermersdorfer Bach, am Breitenlehnbach, am Niederhermersdorfer Bach sowie von Teilen des Oberlaufes des Gablenzbaches betroffen. Erosionsgefährdete Steillagen direkt am Gewässer befinden sich insbesondere am Breitenlehnbach sowie vereinzelt am Oberhermersdorfer Bach (Abb. 27).

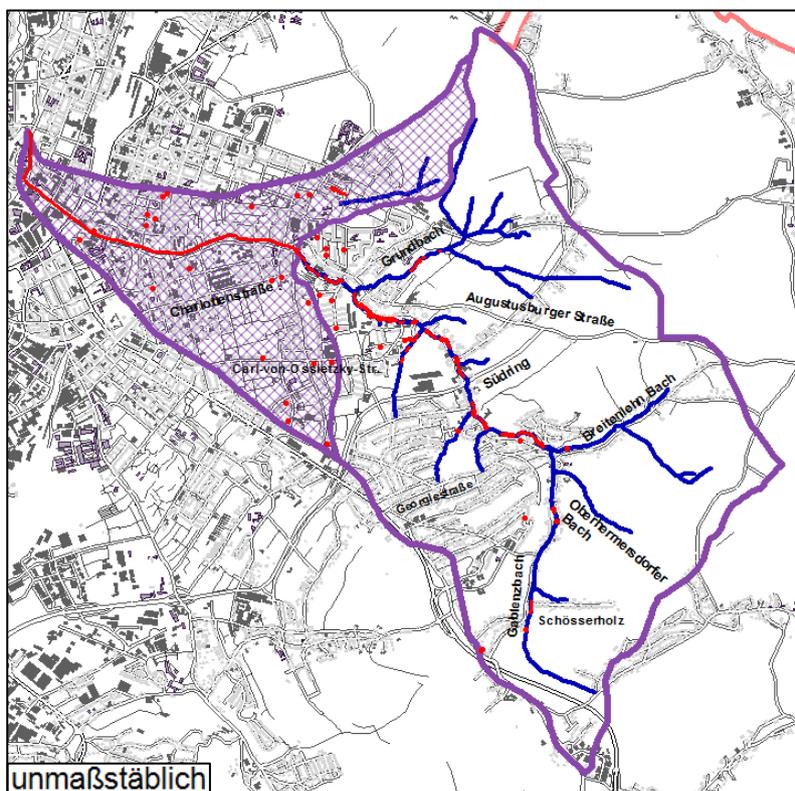
Abb. 28: Schadensmeldungen aus dem EZG des Gablenzbaches

Insgesamt erfolgten über 60 verschiedene Schadensmeldungen. In den meisten Fällen handelte es sich um Schäden an der Uferbefestigung, aber auch um unterspülte Bäume, Uferabbrisse, Sohlintiefungen und Anlandungen. Im Siedlungsbereich wurden zahlreiche vollgelaufene Keller registriert. Ursache hierfür war die hydraulische Überlastung des Kanalnetzes vorrangig im Stadtteil Gablenz aber auch der Stadtteil Sonnenberg und das Yorckgebiet waren betroffen.

Die Schadenssumme durch das Junihochwasser 2013 beläuft sich schätzungsweise auf ca. 1,8 Mio. Euro. Etwas mehr als 1,5 Mio. Euro Schaden entstanden allein auf kommunalen Flächen, insbesondere im und am Gewässer (Tiefenerosion, Uferabbrüche, Beschädigung von Ufermauern, etc.). Zur Wiederherstellung von stark beschädigten Abschnitten und Bauwerken wurden bereits 189.000 Euro verwendet. Im privaten Sektor entstand ein Schaden von ca. 50.000 Euro. Insgesamt waren vom Junihochwasser 2013 über 80 Objekte betroffen.

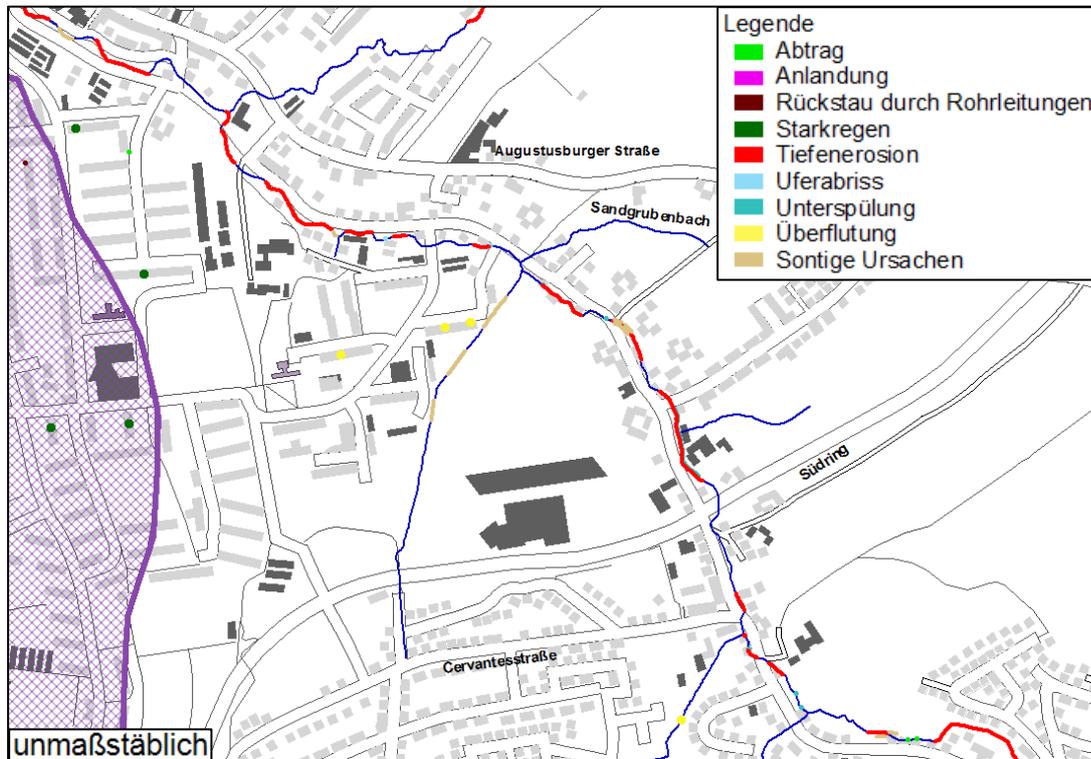
Abb. 29: Hochwasserschäden am Gablenzbach

Ein großes Problem am Gablenzbach stellt die seit 2013 verstärkt auftretende Tiefenerosion dar. Die Ursachen liegen neben der morphologischen Gesteinshärte (Sandstein) und dem Reliefprofil des Gewässers u.a. in der Zunahme versiegelter Flächen, was bei Niederschlägen zu erhöhten Abflussmengen im Gewässer führt. Der durch den zusätzlichen Gewässer Ausbau entstehende Kanalisationseffekt begünstigt das Einschneiden des Gewässers in den Untergrund. Durch das Einschneiden werden das Ufer und bauliche Anlagen am direkten Gewässerrand sukzessiv unterspült, was zu Beschädigungen oder zum Einsturz führen kann.

Die am Gablenzbach vielerorts existierenden Ufermauern, die eine Form des Gewässerausbaus darstellen, wurden besonders entlang der Adelsbergstraße während des Junihochwassers 2013 stark beschädigt. Die Sohleintiefung am Gablenzbach tritt verstärkt zwischen Breitenlehnbach und dem Grundbach auf (Abb. 29, Anhang D).

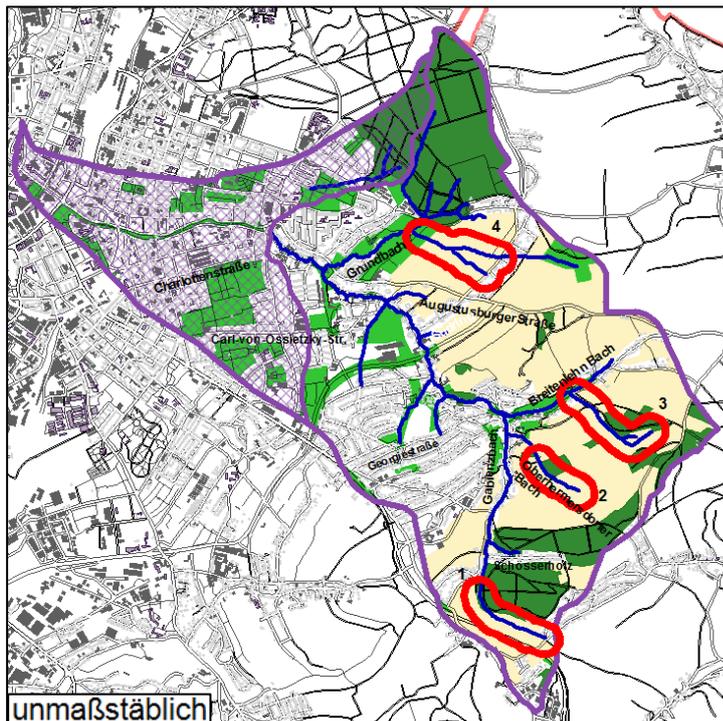
Abb. 32: Einzugsgebiet des Gablenzbaches mit potenziellen Retentionsflächen entlang einzelner Gewässerabschnitte (vgl. I-32/2003)

Die vorgeschlagene Fläche für den Wasserrückhalt am Wasserlauf vom Kleinhofweg bzw. dem Zufluss vom Eibsee mit einer Fläche von rund 38 ha befindet sich auf derzeit landwirtschaftlich genutztem Gebiet zwischen dem KGV Fortschritt und dem Wohngebiet entlang der Walter-Kippel-Straße. Belange des Naturschutzes sind hierbei nicht betroffen.

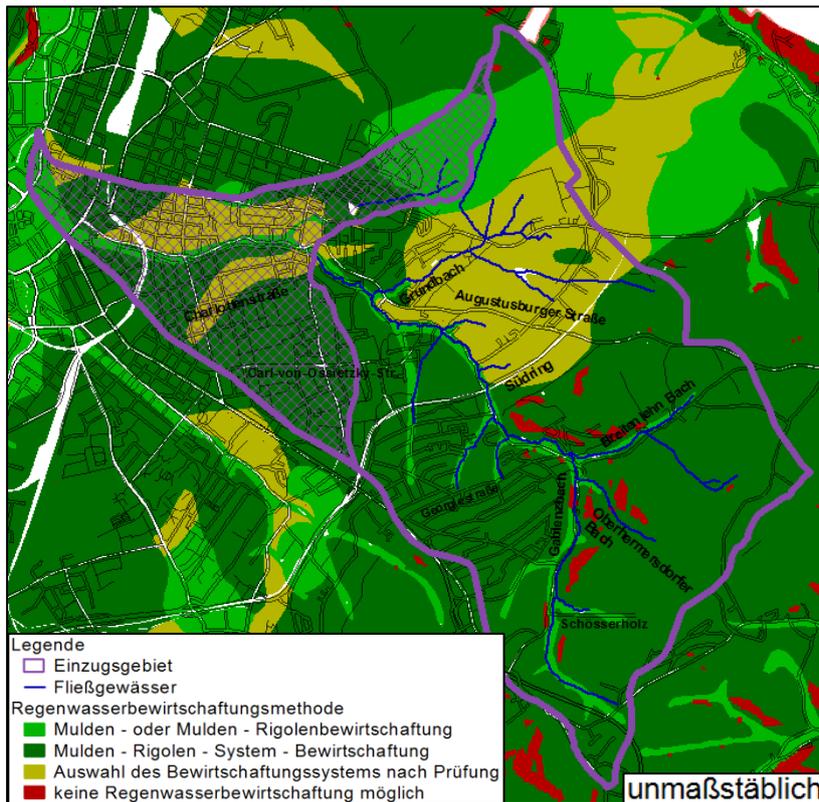
**Abb. 33: Regenwasserbewirtschaftungstypen im Einzugsgebiet**

Aufgrund der größtenteils relativ schlechten Versickerungsfähigkeit der im Einzugsgebiet des Gablenzbaches vorhandenen Böden sind für die Regenwasserbewirtschaftung Muldenrigolen-Systeme mit gedrosselter Ableitung zu bevorzugen (Abb. 33).

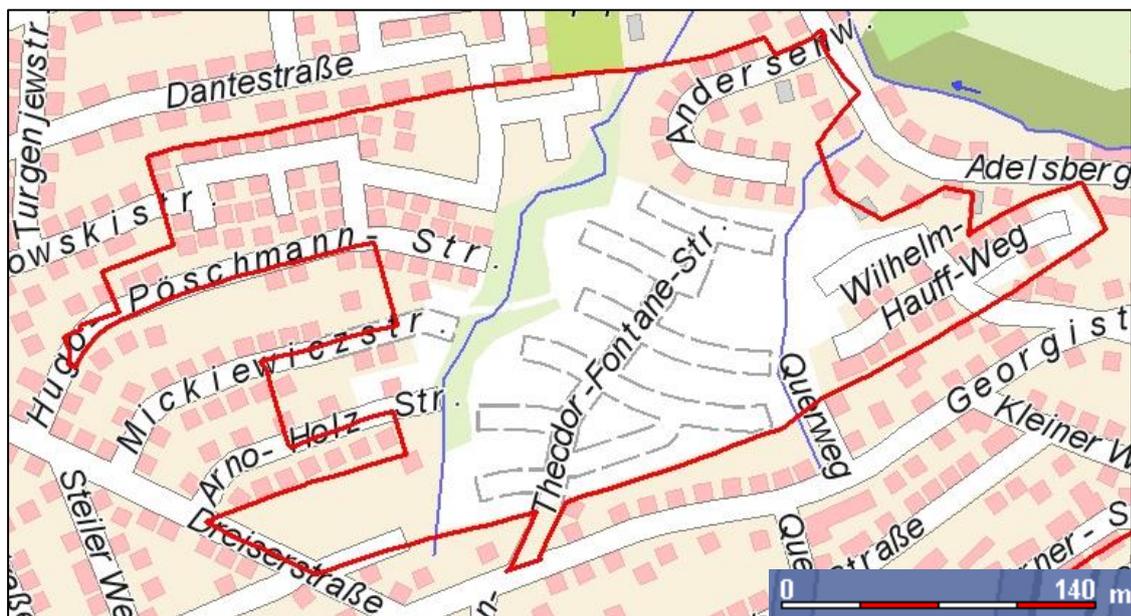
Abb. 34: B-Plangebiet Arno-Holz-Siedlung, Nr. 1995/016/00, in Kraft seit 05.12.2001

Im B-Plan Nr. 1995/016 Arno-Holz-Siedlung (Abb. 34) soll das anfallende Niederschlagswasser über ein System bestehend aus fünf Regenrückhaltebecken zurückgehalten und zeitversetzt in den Niederhermersdorfer Bach bzw. den Wasserlauf vom Querweg abgegeben werden. Im Auftrag des ESC erfolgte im Jahr 2015 eine Fortschreibung der Niederschlagsentwässerungskonzeption für dieses Gebiet. Dabei fanden gegenüber dem Planungsstand Mitte der 1990er Jahre bereits höhere Bemessungssicherheiten Berücksichtigung. Die erforderlichen Rückhaltungen wurden unter Berücksichtigung der Bestandsbebauung neu dimensioniert. Entlang der Bäche sind Schneisen mit einer Breite von 50 – 70 m als öffentliche Grünflächen, welche als extensives Grünland zu pflegen und zu erhalten sind, vorgesehen. Innerhalb dieser Flächen entlang der Bachläufe befinden sich zusätzlich geschützte Biotope. Die erforderlichen Rückhaltungen sollen sich möglichst naturnah in diese Grünbereiche einfügen. Flächen für Stellplätze, Zufahrten und Zuwegungen sind gemäß den Festsetzungen des B-Planes mit wasserdurchlässigem Pflaster, Schotterrasen bzw. Rasengittersteinen zu gestalten, um die Versiegelung der Flächen und somit den Regenwasserabfluss zu minimieren.

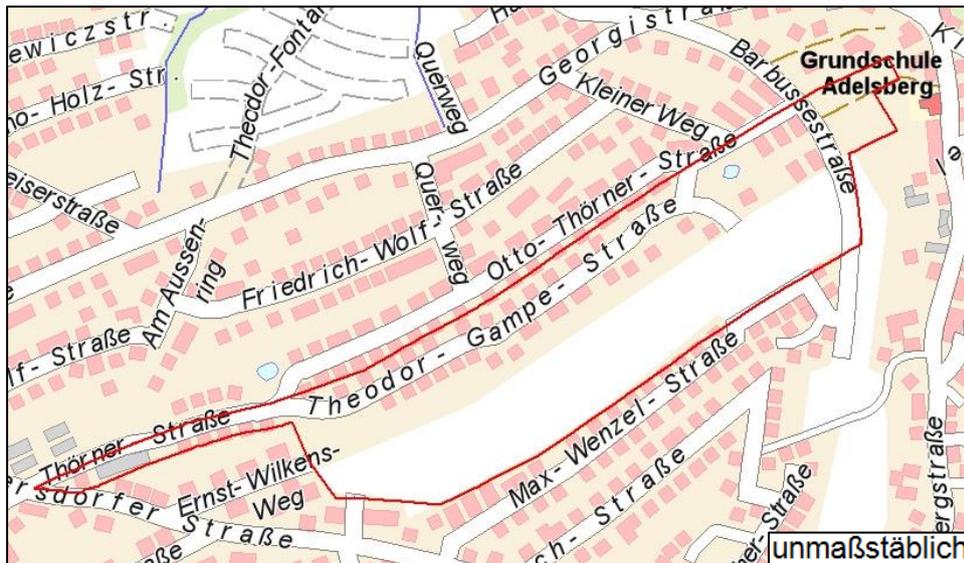
Abb. 35: B-Plangebiet Ernst Wilkins-Weg II Nr. 1994/039/00, in Kraft seit 20.10.1999

Die Ableitung des Regenwassers des Bebauungsgebietes zwischen Theodor-Gampe-Straße und Max-Wenzel-Straße als Teil des B-Plan Nr. 1994/39/60 (Abb. 35) war über drei Regenrückhaltebecken (RRB) geplant, wovon zwei bereits errichtet wurden. Das kleinste RRB befindet sich am südwestlichen Rand des B-Plangebietes, ein weiteres am nordöstlichen Ende. Ein drittes RRB muss mit Fortgang der Erschließung noch errichtet werden. Das Regenwasser wird über die geplanten RRB vergleichmäßig über die vorhandene Kanalisation in der Barbussestraße und Georgistraße dem Gablenzbach zugeführt. Die Becken sind jeweils naturnah zu gestalten. Insgesamt besitzen die RRB eine Fläche von 0,87 ha, was 4,7 % der Gesamtfläche (18,65 ha) des Bebauungsgebietes entspricht. Für das noch zu errichtende RRB muss im Rahmen des konkreten Wasserrechtsverfahrens im Zuge der weiteren Bebauung geprüft werden, ob gegenüber den Ansätzen des B-Plans höhere Anforderungen an die Bemessungssicherheit zu stellen sind.
